DOSSIER DE DIAGNOSTIC TECHNIQUE

Villa Olga 8 Avenue Caffarelli
06000 NICEDonneur d'ordre :
CANNES PROVENCE
Parc du Grand Hôtel 45 La Croisette 06400 CANNESDestinataire(s) de ce rapport :
CANNES PROVENCE (Agence)www.agendaexpertises.frAmiante - Métrage - Plomb - Termites - Gaz - Electricité - DPE - ERNMT - États des lieux
Normes de surfaces et d'habitabilité - Amiante avant démolition - Dossier technique Amiante - Accessibilité Handicapés

Villa Olga
8 Avenue Caffarelli
06000 NICE

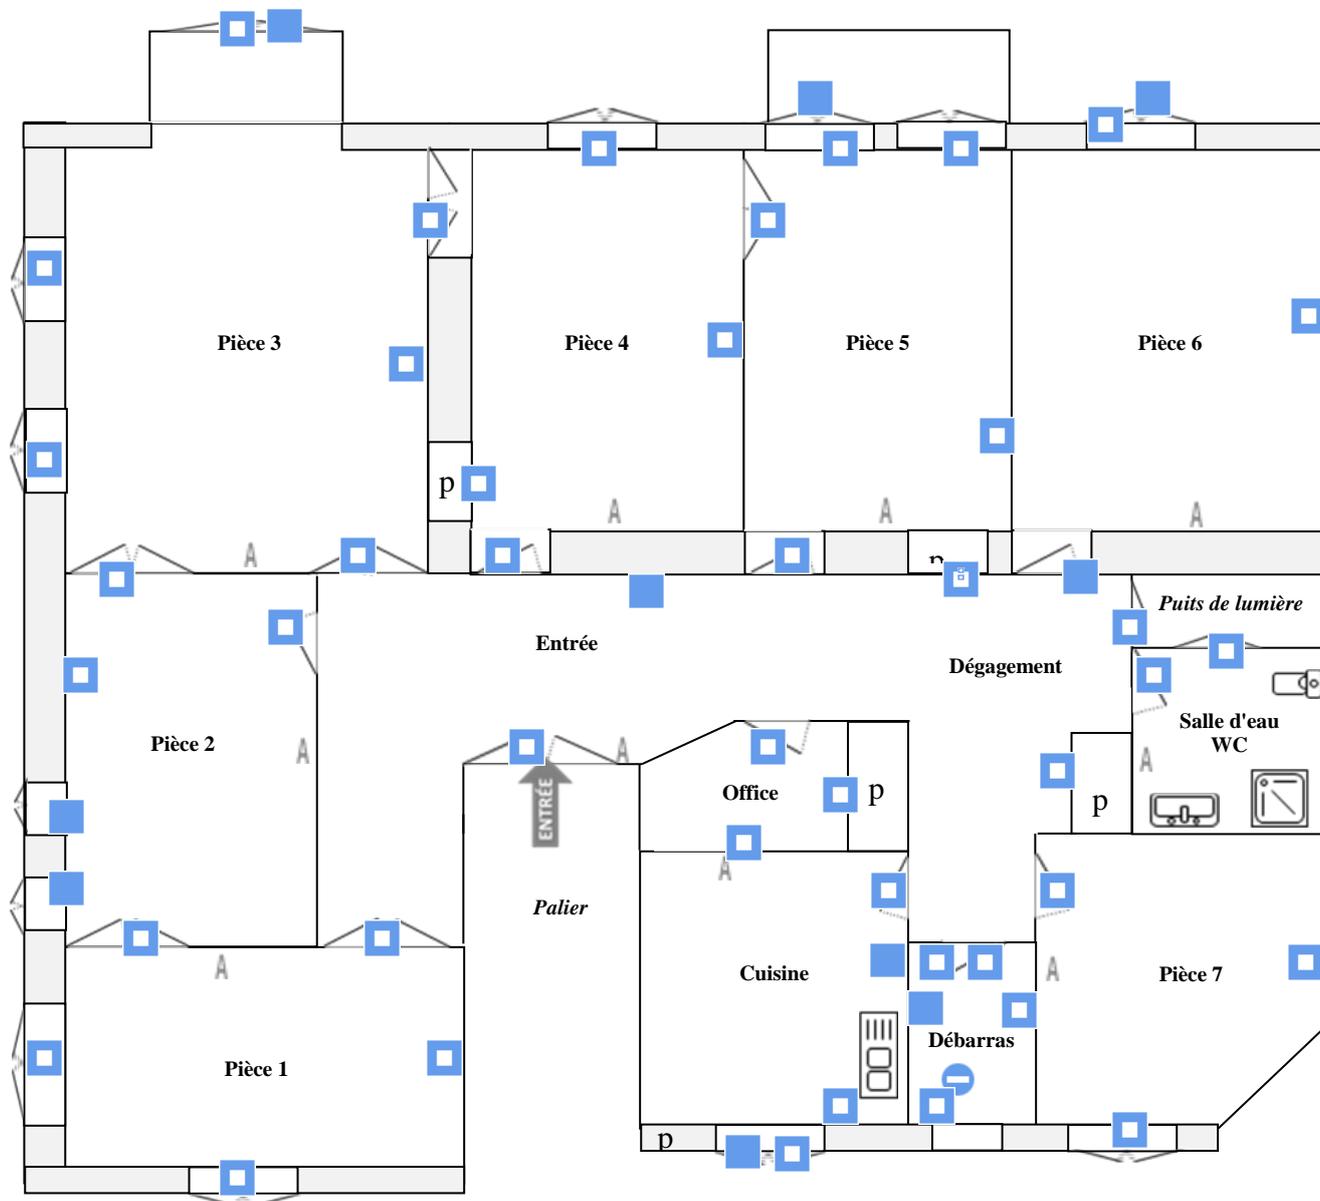
PLANCHE DE REPERAGE USUEL			<i>Adresse de l'immeuble:</i> 8 rue Caffarelli 06000 NICE	
<i>N° dossier:</i> 2015-05-108				
<i>N° planche:</i> 1/1	<i>Version:</i> 1	<i>Type:</i> Croquis		
<i>Origine du plan:</i> Cabinet de diagnostic			<i>Bâtiment - Niveau:</i> 1er étage

Nombre d'unités de diagnostic :	7	Nombre de mesures :	8
Nombre d'unités de classe 3 :	1	Proportion d'unités de classe 3 :	14 %
Risque de saturnisme infantile :	Non		
Dégradation du bâti :	Plancher ou plafond menaçant de s'effondrer ou en tout ou partie effondré

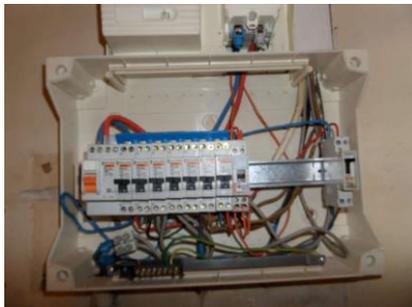
002 : Tableau de répartition principal n°1

N° article (1)	Libellé des anomalies et des mesures compensatoires (2)	Photo
B.7.3 b	L'isolant de certains conducteurs est dégradé. <u>Localisation</u> : Appartement 2ème étage Office, Tableau de répartition principal n°1 <u>Justification</u> : Conducteurs isolés avec des tresses textiles Conducteurs isolés avec tresses textile	004 + 002
B.7.3 c1	Des conducteurs isolés ne sont pas placés dans des conduits, goulottes ou plinthes en matière isolante jusqu'à leur pénétration dans le matériel électrique qu'ils alimentent. <u>Localisation</u> : Appartement 2ème étage Pièce 5 <u>Justification</u> : Conducteurs non protégés en applique (absence de luminaire)	005
B.7.3 e	L'installation électrique comporte des dispositifs de protection dont les parties actives nues sous tension sont accessibles. <u>Localisation</u> : Appartement 2ème étage Entrée et dégagement <u>Justification</u> : Interrupteurs avec fusibles intégrés	006

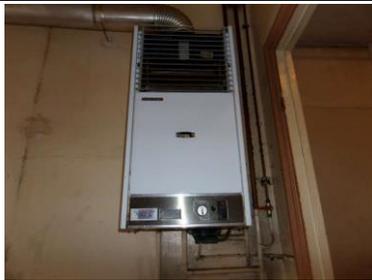
Localisation	2ème étage Cuisine
	Type	Appareil raccordé
	Genre	Chaudière chauffage
	Puissance	11 kW
	Marque	SAUNIER DUVAL
	Modèle	Non vérifiable
	Année de mise en service	Non vérifiable
	N° de série	Non vérifiable
